Objet : Conditions de circulation aux abords de la zone de jambette

Rond-point de l'échangeur de Californie à l'entrée de la zone de Jambette

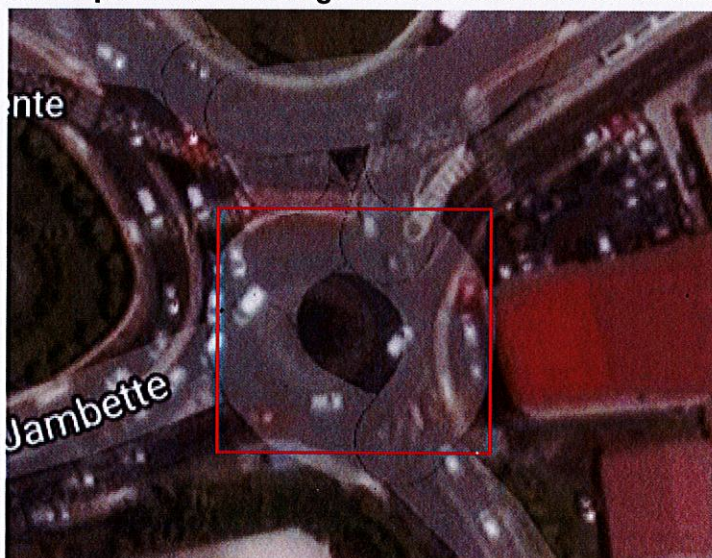
L'emprise au sol de l'îlot central du rond-point est d'envergure trop importante par rapport à l'emprise au sol totale du rond-point. Dès lors, les voies du rond-point ne permettent pas une circulation fluide puisqu'il est difficile pour deux véhicules de manœuvrer en même temps. Cette difficulté est accentuée à chaque fois qu'un véhicule encombrant (camion, bus CFTU-MOZAIK, véhicule de livraison, etc.) emprunte le rond-point.

Les représentants de la zone de la Jambette et la FZAE proposent de réduire l'emprise au sol de l'îlot central du rond-point pour permettre l'élargissement des voies de circulation.

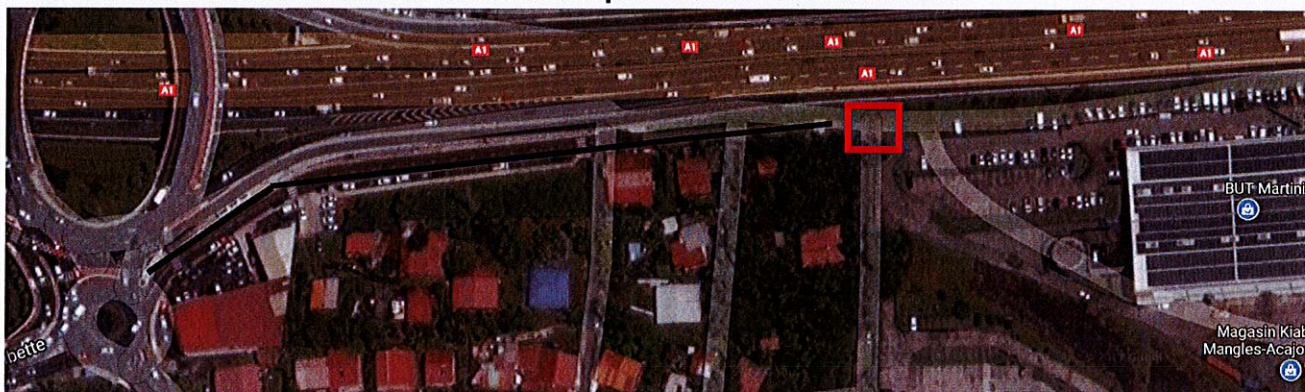
Voie d'accès de la zone de Californie via la parcelle de la société BUT

Herse dégradée :

Voie d'accès à la zone de Californie via la parcelle de la société BUT :

La voie d'accès à la zone de Californie depuis l'échangeur de Californie via la parcelle de la société BUT est une voie à double sens. Elle permettait initialement aux riverains et aux clients des entreprises installées le long de la voie d'accéder au rond-point de l'échangeur de Californie, les clients de la zone de Californie ne pouvant l'emprunter pour ressortir à cause de la présence d'une herse de type ralentisseur anti recul. Cependant la dégradation de la herse permet, à ce jour, aux véhicules désirant quitter la zone de Californie d'emprunter cette voie pour accéder à l'échangeur de Californie. Cette situation conduit à augmenter le nombre de véhicules circulant dans le rond-point de l'échangeur situé à l'entrée de la zone de la Jambette et ainsi à ralentir considérablement la circulation.

Les représentants de la zone de la Jambette et la FZAE proposent d'interdire l'accès à cette voie de circulation depuis la parcelle de la société BUT située dans la zone de Californie.

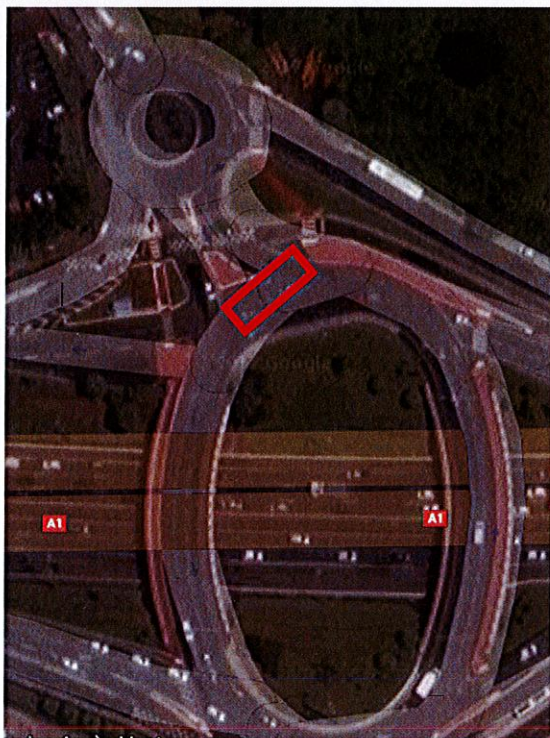
Feu de signalisation situé entre le pont de l'échangeur et le rond-point d'accès à la zone haut de Californie

Le feu de signalisation situé entre le pont de l'échangeur et le rond-point d'accès à la zone haut de Californie permet de garantir la priorité de circulation au BHNS lors de son passage sur l'échangeur de Californie. Ainsi, il empêche aux véhicules de traverser la voie du TCSP à l'approche du passage du BHNS. Cependant, en l'absence de BHNS, ce feu de signalisation n'est pas mis hors service. De ce fait, il passe régulièrement au rouge, créant des files d'attente de véhicules sur le pont de l'échangeur, ralentissant par conséquent la circulation.

Les représentants de la zone de la Jambette et la FZAE proposent que ce feu de signalisation soit activé par la balise du BHNS uniquement lors de son approche afin de garantir une fluidité de circulation en dehors des horaires de passage du BHNS.
